**AUTÓGRAFO DE LEI 003/2025.**

| DENOMINAÇÃO:<br><b>LAUDO DE VISTORIA TÉCNICA PARA COMPRA DE IMÓVEL</b> | | Folhas:<br>53 |
| ENDEREÇO VISTORIA: <b>RUA CÍCERO CARNEIRO, CENTRO, CEP: 77783-000</b> | | |

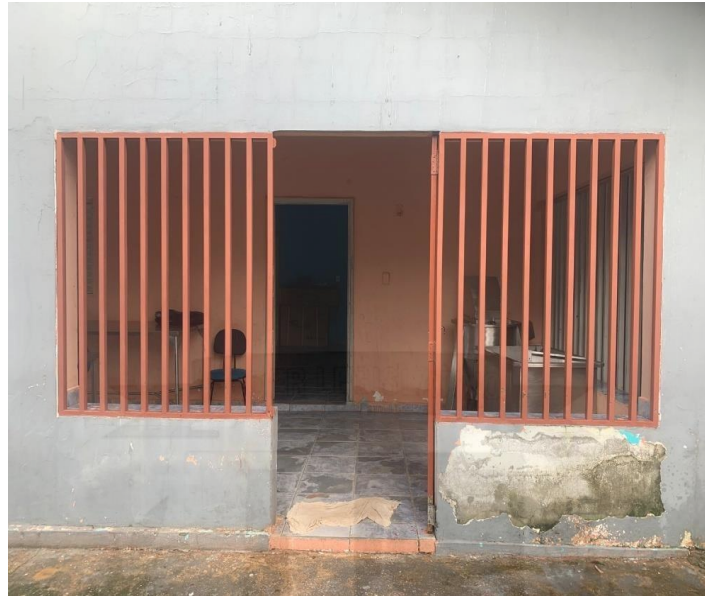
**Imagem 3: Vista frontal da fachada**

A fachada está pintada com algumas partes descascando e apresentando patologia, contendo dois portões, um do lado direito e um com grandes do lado esquerdo (olhando a partir da rua), o muro lateral esquerda não está rebocado, nem apresenta chapisco. A pintura dentro e fora do imóvel é antiga, precisando de retoques, algumas partes apresentam patologia.

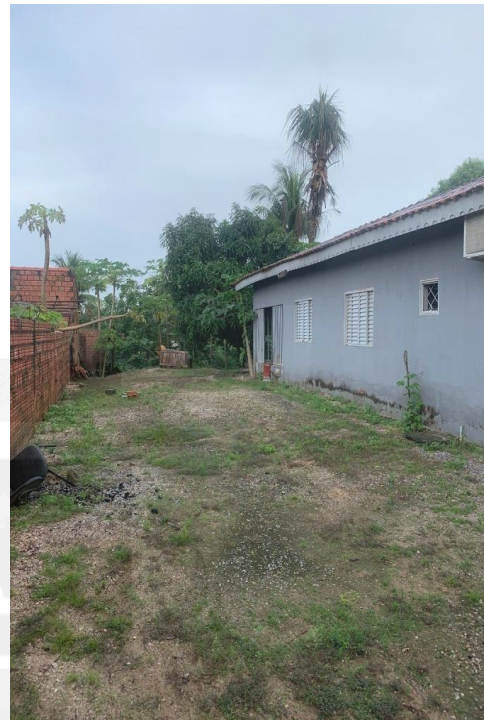
**Imagem 50: Vista Interna do terreno,  
vista quintal urbano e muro lateral  
esquerdo**
