**AUTÓGRAFO DE LEI 003/2025.**

*“Dispõe sobre a autorização para a aquisição de imóvel destinado ao funcionamento do almoxarifado da Prefeitura Municipal de Bandeirantes do Tocantins-to e dá outras providências. “*

| DENOMINAÇÃO:<br><b>LAUDO DE VISTORIA TÉCNICA PARA COMPRA DE IMÓVEL</b> | | Folhas:<br>53 |
| ENDEREÇO VISTORIA: <b>RUA CÍCERO CARNEIRO, CENTRO, CEP: 77783-000</b> | | |

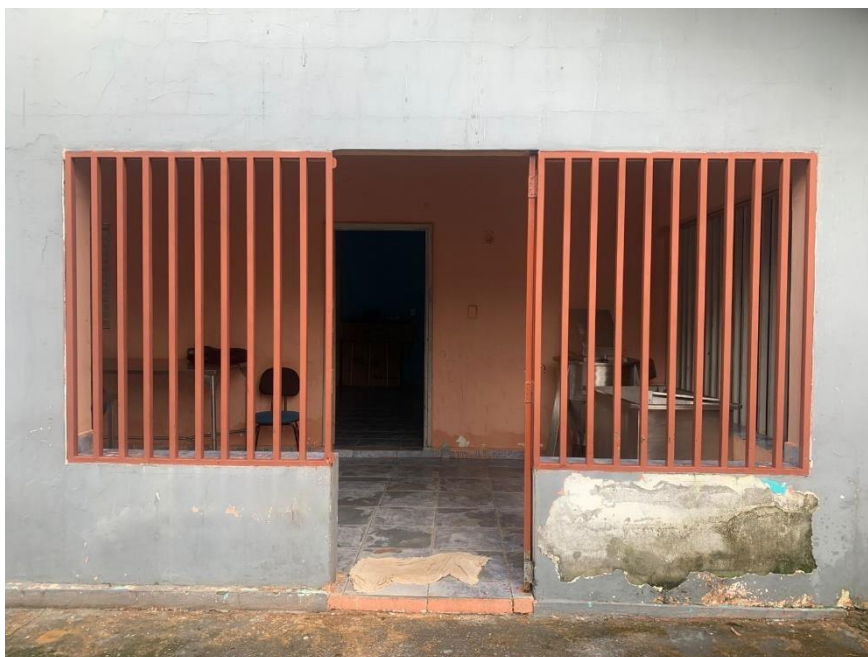
**Imagem 3: Vista frontal da fachada**

A fachada está pintada com algumas partes descascando e apresentando patologia, contendo dois portões, um do lado direito e um com grandes do lado esquerdo (olhando a partir da rua), o muro lateral esquerda não está rebocado, nem apresenta chapisco. A pintura dentro e fora do imóvel é antiga, precisando de retoques, algumas partes apresentam patologia.

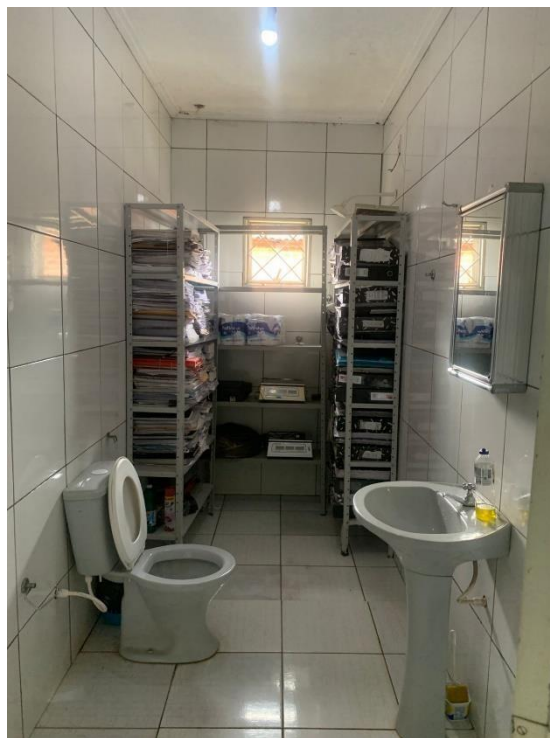
**Imagem 22: Vista interna banheiro 01**

O banheiro em uso regular com seus aparelhos sanitários em estado regulares de conservação. Reservatório se encontra na parte exterior do imóvel, que abastece uma parte da residência, a outra parte a água potável vem direto da rua. Fossa situada na área externa do imóvel.

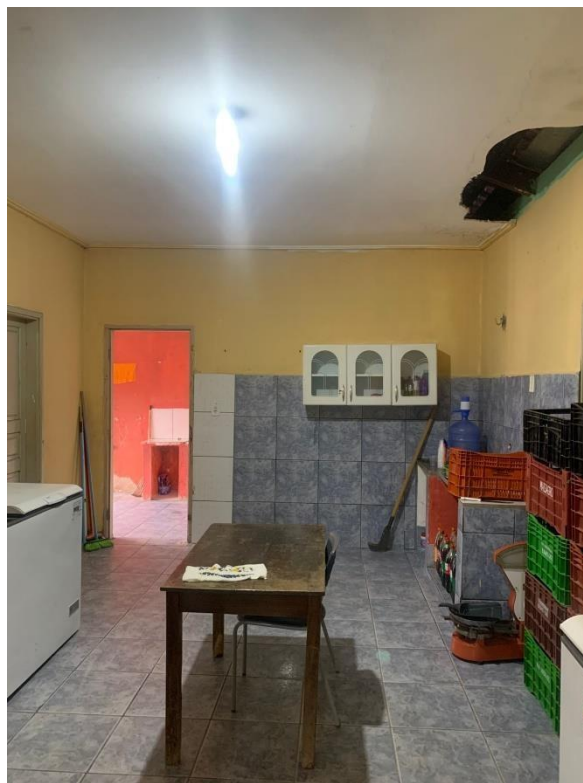
Imagem 24: Vista interna cozinha

Alguns cômodos possuem forro em gesso, outros não possui forro. O forro em gesso, em parte está em boas condições, somente o forro da cozinha e da sala que está em péssimo estado, com uma parte quebrada, apresentando risco de cair. No geral, apresentam situação regulares na maioria dos ambientes.

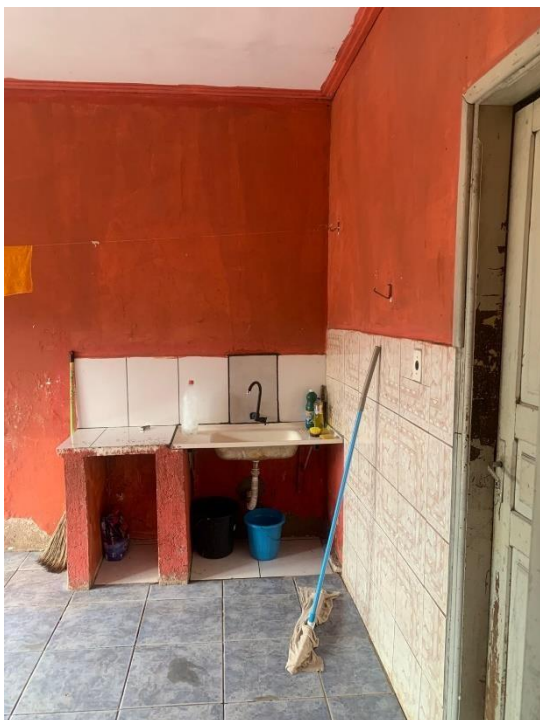
Imagem 37: Vista interna área de serviço

Utilização de cimento, areia, água e tijolo furado cerâmico. Na vistoria foi detectada presença de manchas de umidade no revestimento da alvenaria, também algumas partes com falta de reboco e tijolos quebrados na área de serviço.
