AUTÓGRAFO DE LEI 003/2025.

“Dispõe sobre a autorização para a aquisição de imóvel destinado ao funcionamento do almoxarifado da Prefeitura Municipal de Bandeirantes do Tocantins-to e dá outras providências. “

RITCHIE DE SOUSA FERREIRA Engenheiro Civil – CREA: 1720008604/D-TO		
LAUDO TÉCNICO	Data: 20/01/2025	Rev.: 00
DENOMINAÇÃO: LAUDO DE VISTORIA TÉCNICA PARA COMPRA DE IMÓVEL		Folhas: 53
CLIENTE: PREFEITURA MUNICIPAL DE BANDEIRANTES		
ENDEREÇO VISTORIA: RUA CÍCERO CARNEIRO, CENTRO, CEP: 77783-000

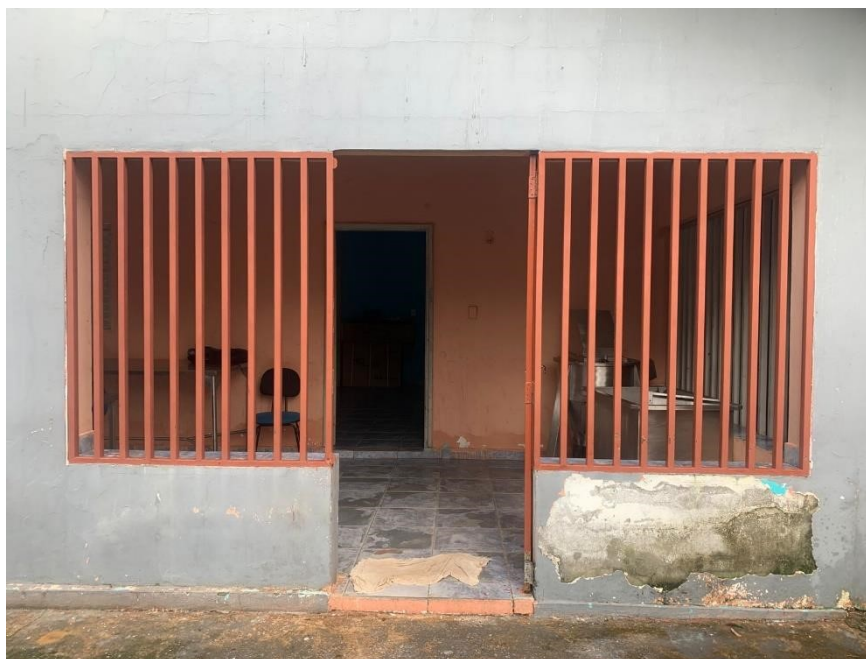
Imagem 3: Vista frontal da fachada

A fachada está pintada com algumas partes descascando e apresentando patologia, contendo dois portões, um do lado direito e um com grandes do lado esquerdo (olhando a partir da rua), o muro lateral esquerda não está rebocado, nem apresenta chapisco. A pintura dentro e fora do imóvel é antiga, precisando de retoques, algumas partes apresentam patologia.

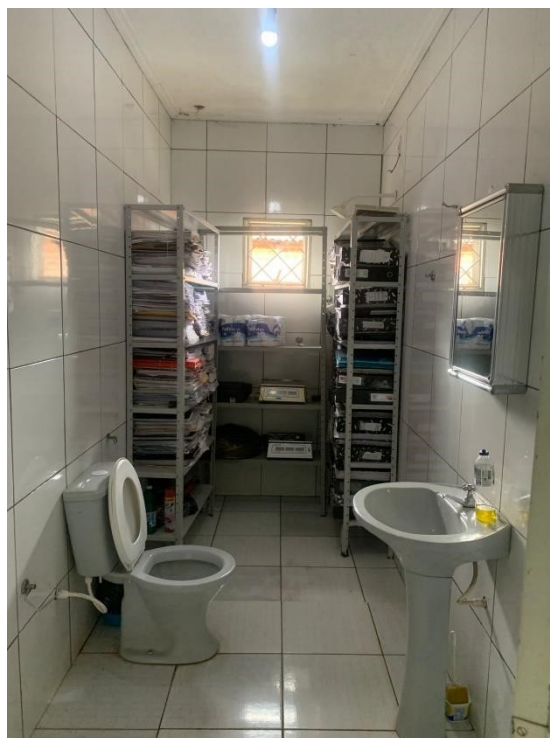
Imagem 21: Vista interna sala de estar, frente com o
Imagem 22: Vista interna banheiro 01

O banheiro em uso regular com seus aparelhos sanitários em estado regulares de conservação. Reservatório se encontra na parte exterior do imóvel, que abastece uma parte da residência, a outra parte a água potável vem direto da rua. Fossa situada na área externa do imóvel.

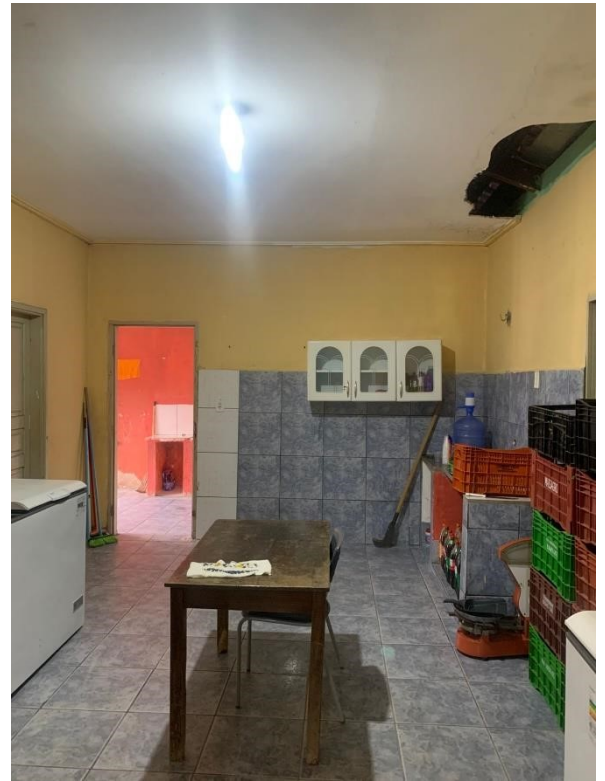
Imagem 24: Vista interna cozinha

Alguns cômodos possuem forro em gesso, outros não possui forro. O forro em gesso, em parte está em boas condições, somente o forro da cozinha e da sala que está em péssimo estado, com uma parte quebrada, apresentando risco de cair. No geral, apresentam situação regulares na maioria dos ambientes.

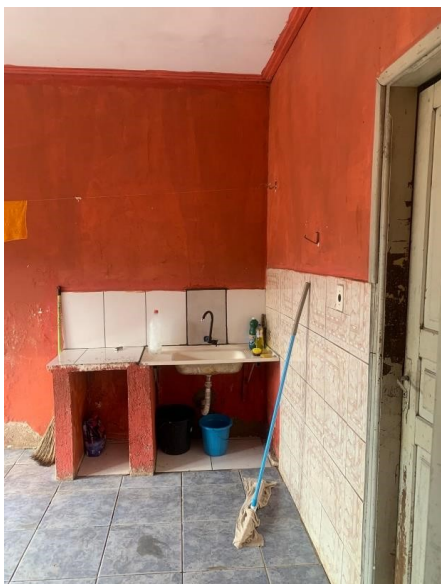
Imagem 37: Vista interna área de serviço

Utilização de cimento, areia, água e tijolo furado cerâmico. Na vistoria foi detectada presença de manchas de umidade no revestimento da alvenaria, também algumas partes com falta de reboco e tijolos quebrados na área de serviço.

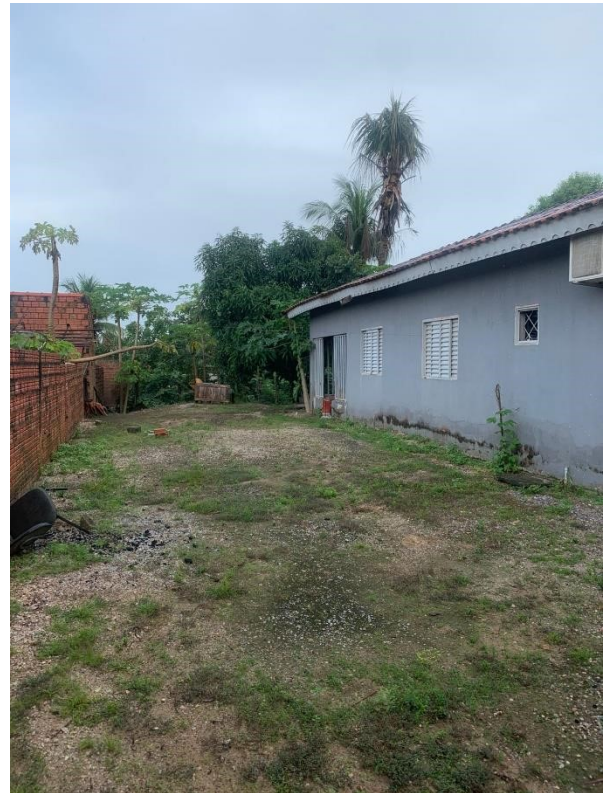
**Imagem 50: Vista Interna do terreno, vista quintal urbano e muro
lateral
esquerdo**

O imóvel em questão está construído em terreno, com forma de retângulo irregular, que mede 17,95 metros de frente; lateral esquerda 34,03 metros de comprimento e lateral direita 32,04 metros e na linha de fundos 17,91 metros de comprimento. Tal imóvel compõe-se de uma edificação térrea, construída em alvenaria, com área construída de 210,00 m². Todo o perímetro do terreno, possui fechamento com muro lateral em alvenaria.
